SUURPANEELHOONETE TERVIKRENOVEERIMINE PUITKARKASS-LISASOOJUSTUSELEMENTIDEGA AKADEEMIA TEE 5A HOONE NÄITEL

Peep Pihelo, Peep.Pihelo@taltech.ee
Ehituse ja arhitektuuri instituut
Liginullenergiahoonete uurimisrühm

10.juuni 2020

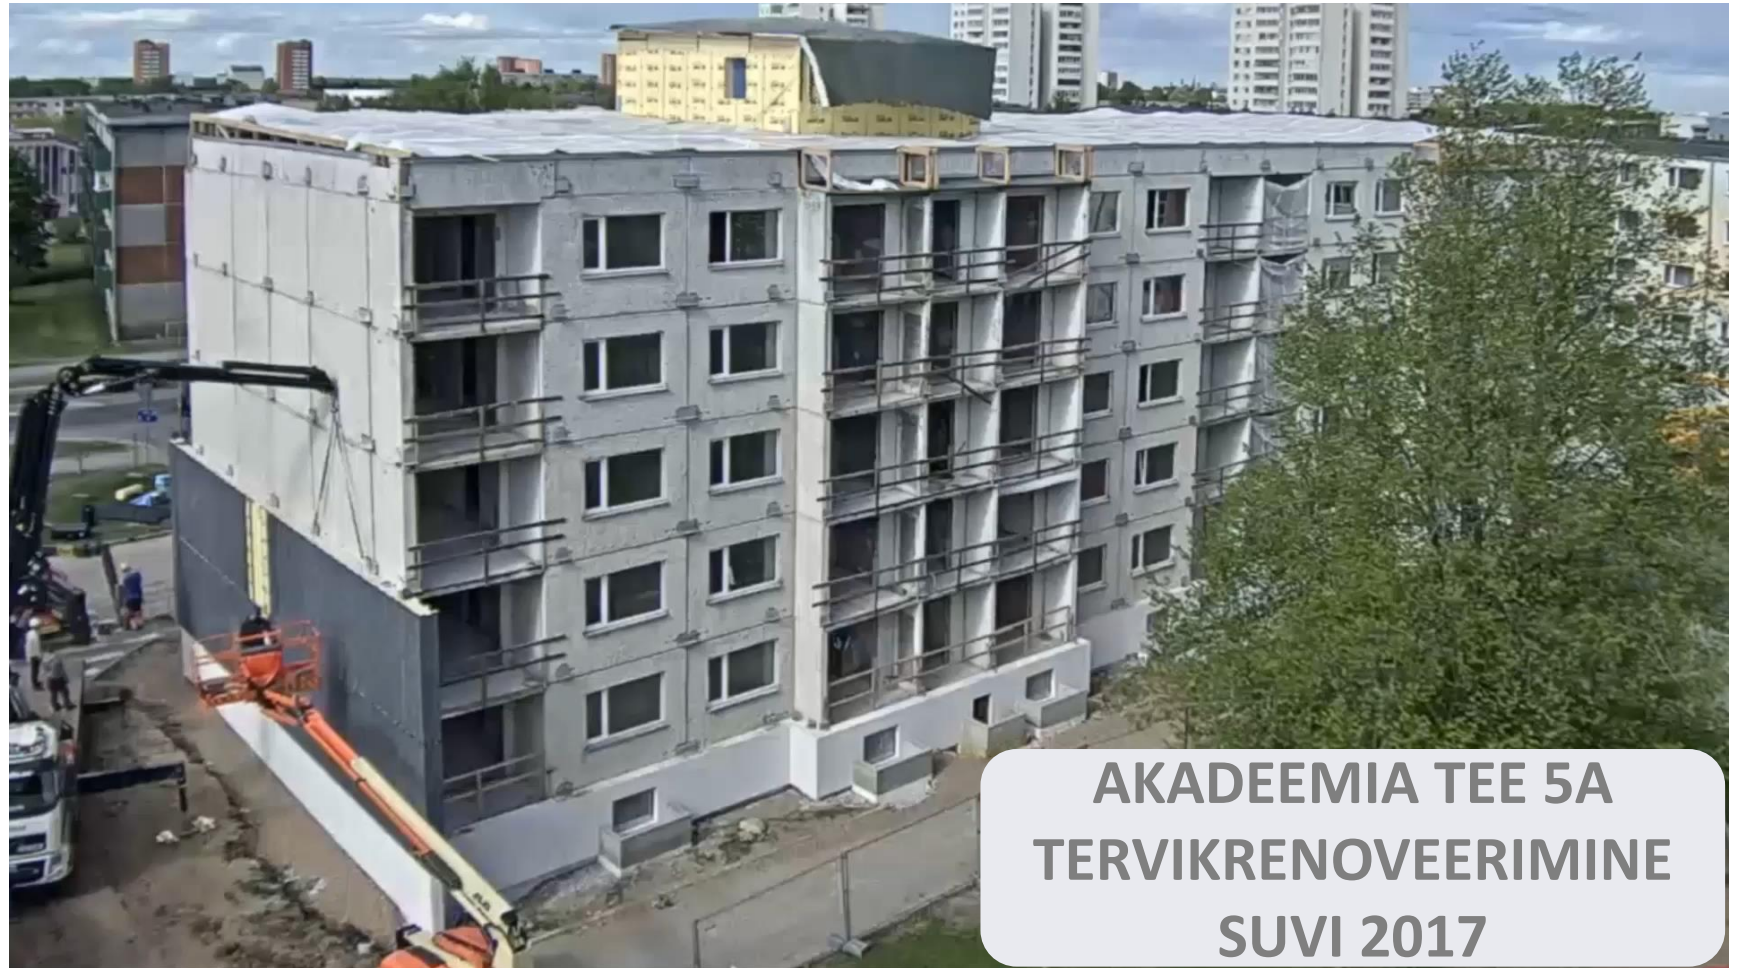
**AKADEEMIA TEE 5A
TERVIKRENOVEERIMINE
SUVI 2017**

Suurpaneel-
korterelamu tervik-
renoveerimine
tehases toodetud
puitkarkass-
soojustus-
elementidega

Esimene liginull-
energiahooneks
renoveeritud
korterelamu
Eestis

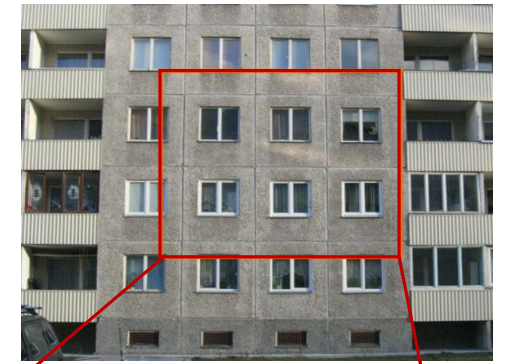
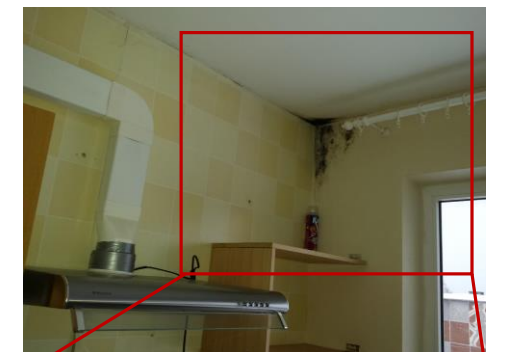
RENOVEERIMISE EELNE OLUKORD

- Välispiirete suur soojusläbivus, $U \sim 0.9-1.1 \text{ W}/(\text{m}^2\text{K})$
- Külmasillad paneelide liidetes, hoone nurkades
- Hallitus välisnurkades, külmasildade piirkonnas
- Lokaalsed niiskuskahjustused, korrosioon
- Amortiseerunud avatäited
- Puudulik ventilatsioon
- Isoleerimata torustikud
- Ebamõistlikult suur energiakulu, $\text{KEK} < 300 \text{ kWh}/(\text{m}^2\text{a})$

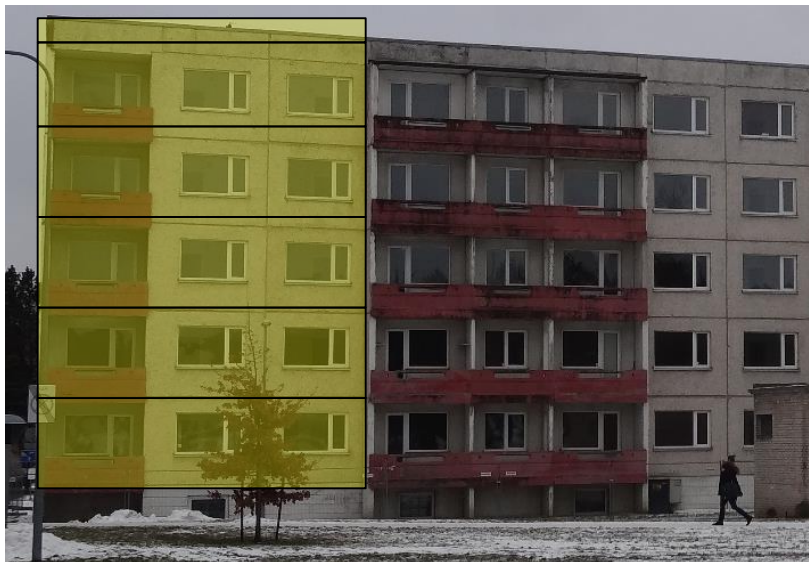
ELEMENTIDE GA LISASOOJUSTAMISE MEETOD

- Elementide tootmine tehases (<1 kuu)
- Tehases: fassaadikate, avatäited, vent.torustikud
- Paigaldus objektil <2 nädalat (~200 m²/päevas)
- Elanikud saavad jätkata oma korterite kasutamist
- Teostatav aastaringsest

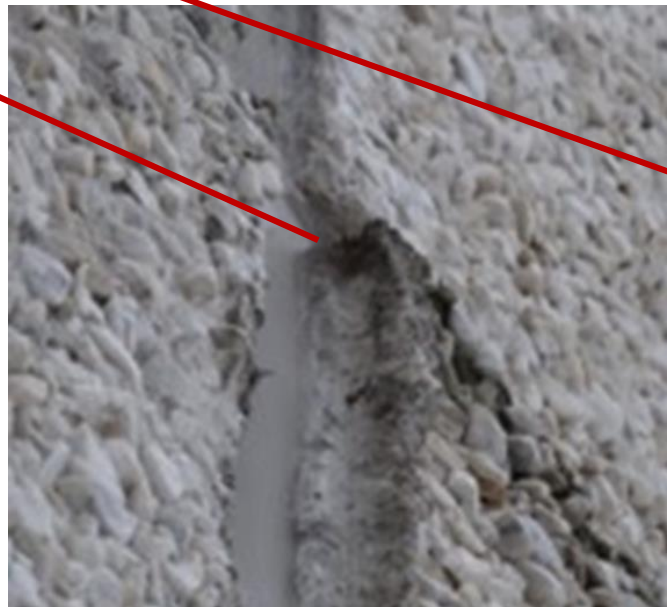
PUITKARKASS-LISASOOJUSTUSELEMENDID

1. Ol.olev raudbetoonpaneeli pind võib olla ebatasane ning vajada täiendavat ankurdust

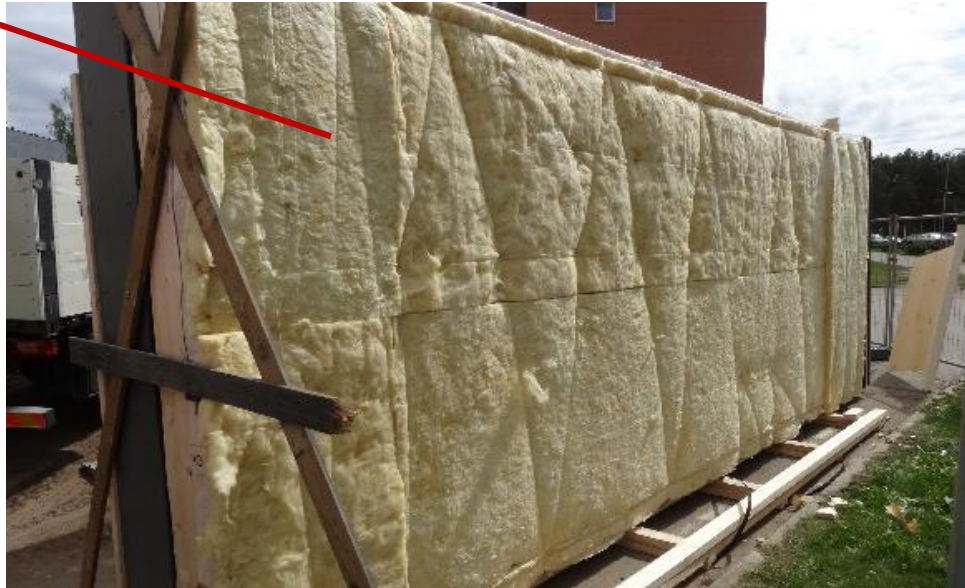
PUITKARKASS-LISASOOJUSTUSELEMENID

1. Ol.olev raudbetoonpaneel
2. Elemendi tagakülg on tehases kaetud puhvervilliga kihiga, et täita ol.oleva fassaadi ebatasasused

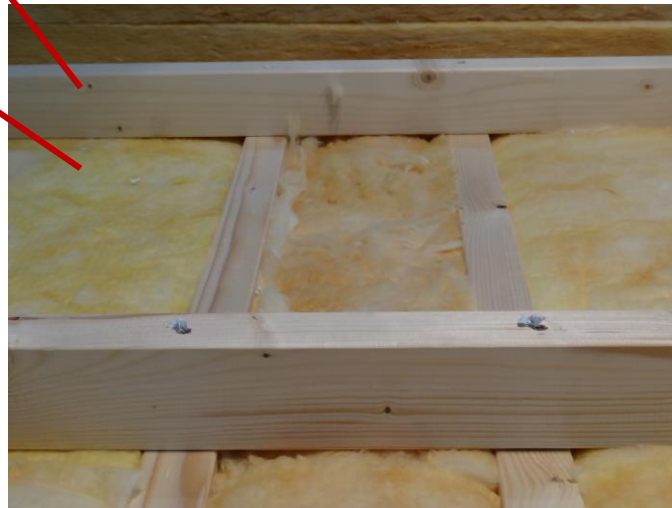
PUITKARKASS-LISASOOJUSTUSELEMENDID

1. Ol. olev raudbetoonpaneel
2. Puhvervilla kiht
3. Õhu- ja aurutõkkekiht
4. Kandev puitkarkass ja soojustuse kihid

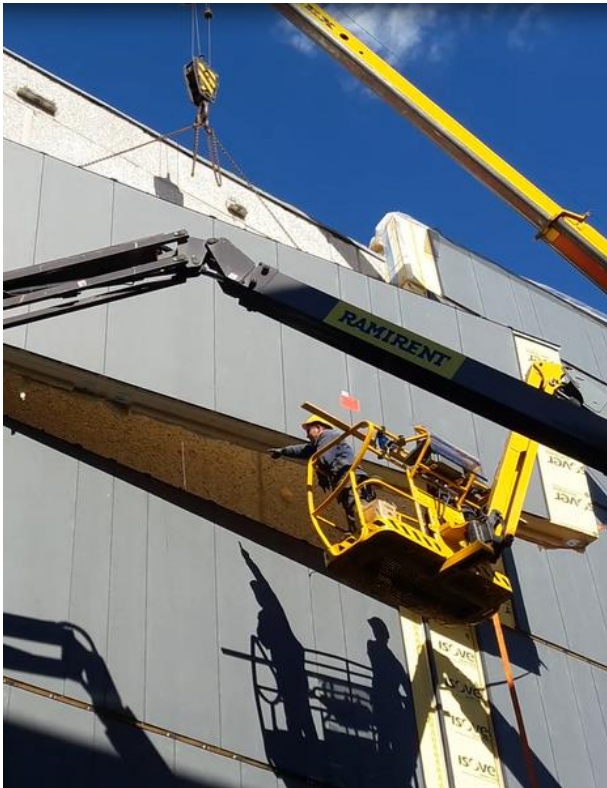
LISASOOJUSTUSELEMENTIDE SÕLMLAHEDUSED

1. Olemasolev r/b seinapaneel	250mm
2. Pehme mineraalvill ebatasasuste täteks (A1; $\lambda_D=0.035$ W/(m·K))	10...50mm
3. Õhu- ja aurutõke (veeaurutakistus $Z_p=1.6...27 \times 10^9$ (m ² ·s·Pa)/kg)	0.2mm
4. Puitsõrestik 45×195mm sammuga 600mm min.vill (A1; $\lambda_D=0.035$ W/(m·K))	195mm
5. Puitsõrestik 45×70mm sammuga 600mm min.vill (A1; $\lambda_D=0.035$ W/(m·K))	70mm
6. Jäik mineraalvillaplaat spetsiaalse tuuletõkke pealiskihiga (veeauruläbilaskvus $\delta_p=150 \times 10^{-12}$ kg/(m·s·Pa); telbitud liited A2-s1,d0; $\lambda_D=0.031$ W/(m·K))	30mm
7. Tuulutatav õhkvahe	25mm
8. Fassaadkatteplaat	8mm

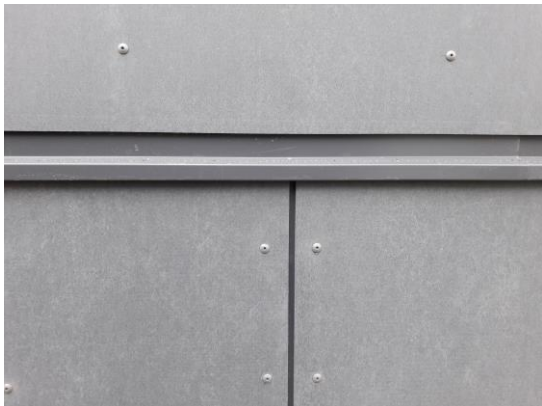
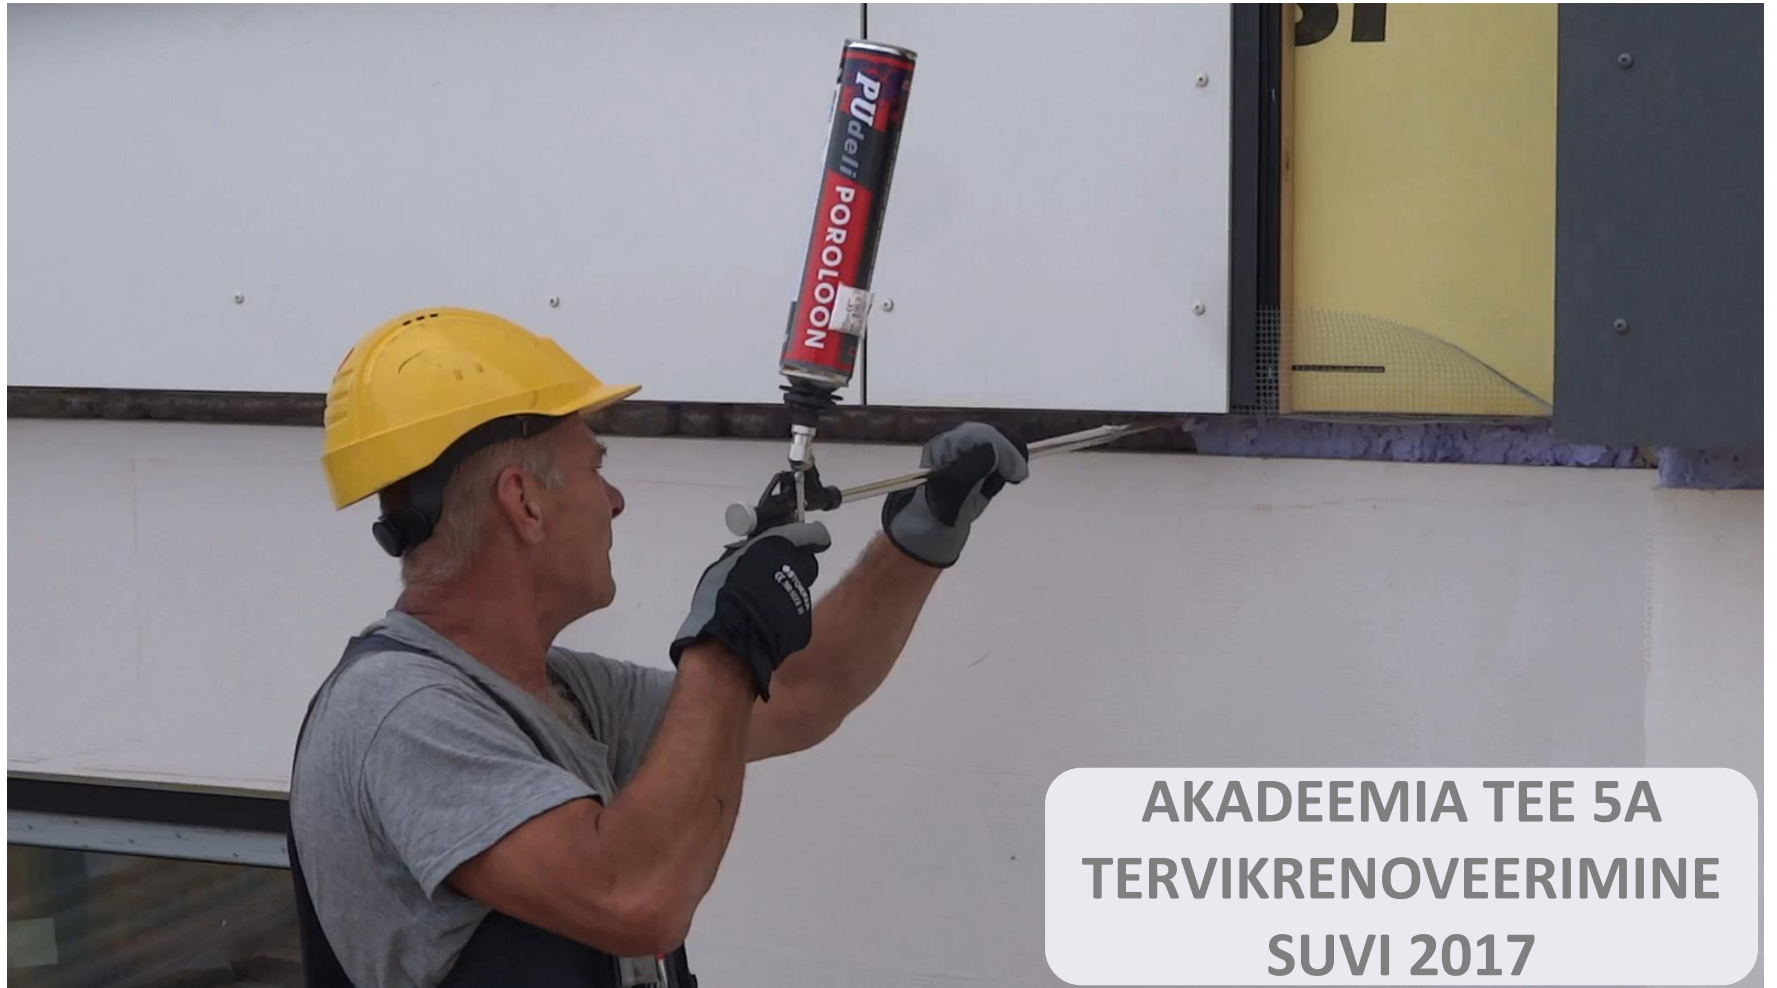
LIITEKOHTADE TIHENDAMINE

- Aeganõudev, kuid väga oluline etapp kvaliteedi ja vastupidavuse tagamiseks

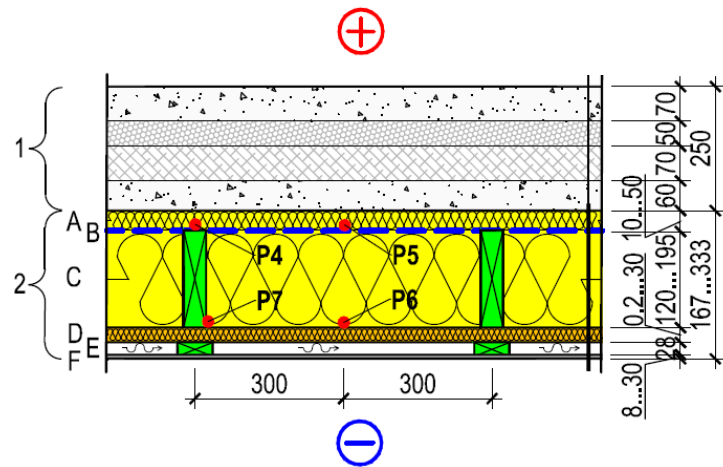
NIISKUSTEHNILINE TOIMIVUS

- Kombineeritud meetod
- Erinevad algtingimused
- Erinevad materjalid
- Erinevate tingimuste koosmõju

Wind barrier layer	Air and vapour barrier	Mould index M (green, yellow, red) with different frame thicknesses at the most critical points (4 or 6) *								
		120 mm			145 mm			195 mm		
		IMC of the PCLP wall (kg/m ³)								
		85	95	110	85	95	110	85	95	110
D1	B1 Vapour barrier	4	4	4	4	4	4	4	4	4
D2		4	4	4	4	4	4	4	4	4
D3		4	4	4	4	4	4	4	4	4
D4		4	4	4	4	4	4	4	4	4
D5		4	4	4	4	4	4	4	4	4
D1	B2 Without vapour barrier	6	6	6	6	6	6	6	6	6
D2		6	6	6	6	6	6	6	6	6
D3		4	4	4	4	4	4	4	4	4
D4		6	6	6	6	6	6	6	6	6
D5		4	4	4	4	4	4	4	4	4
D1	B3 PE-foil $S_d \geq 50$ m	4	4	4	4	4	4	4	4	4
D2		4	4	4	4	4	4	4	4	4
D3		4	4	4	4	4	4	4	4	4
D4		4	4	4	4	4	4	4	4	4
D5		4	4	4	4	4	4	4	4	4
